MANUFACTURE D'ORGUES  
JEAN-CHRISTIAN GUERRIER & ASSOCIÉS  
*Maîtres facteurs d'orgues*  
1, rue des Seigneurs 68960 WILLER

### Restauration de l'orgue

*Jean André Silbermann  
de Saint Quirin*

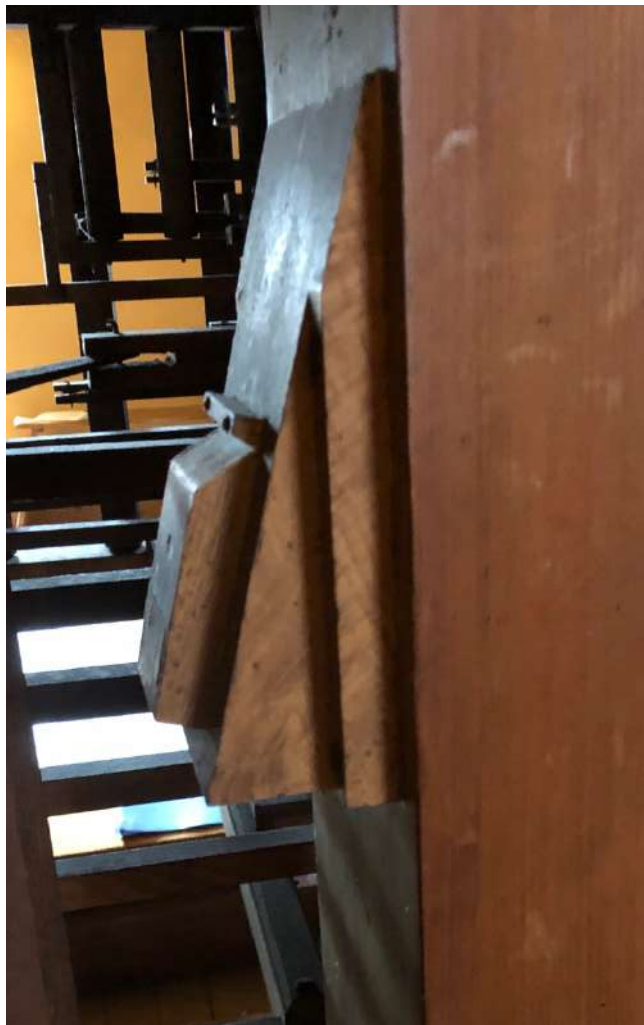
Avant restauration

Le tremblant fort de Kern présentait la particularité de ne pas fonctionner. Nous avons refait un tremblant fort en copie de celui de Gries. La solution proposée par JAS est très simple, mais très efficace.

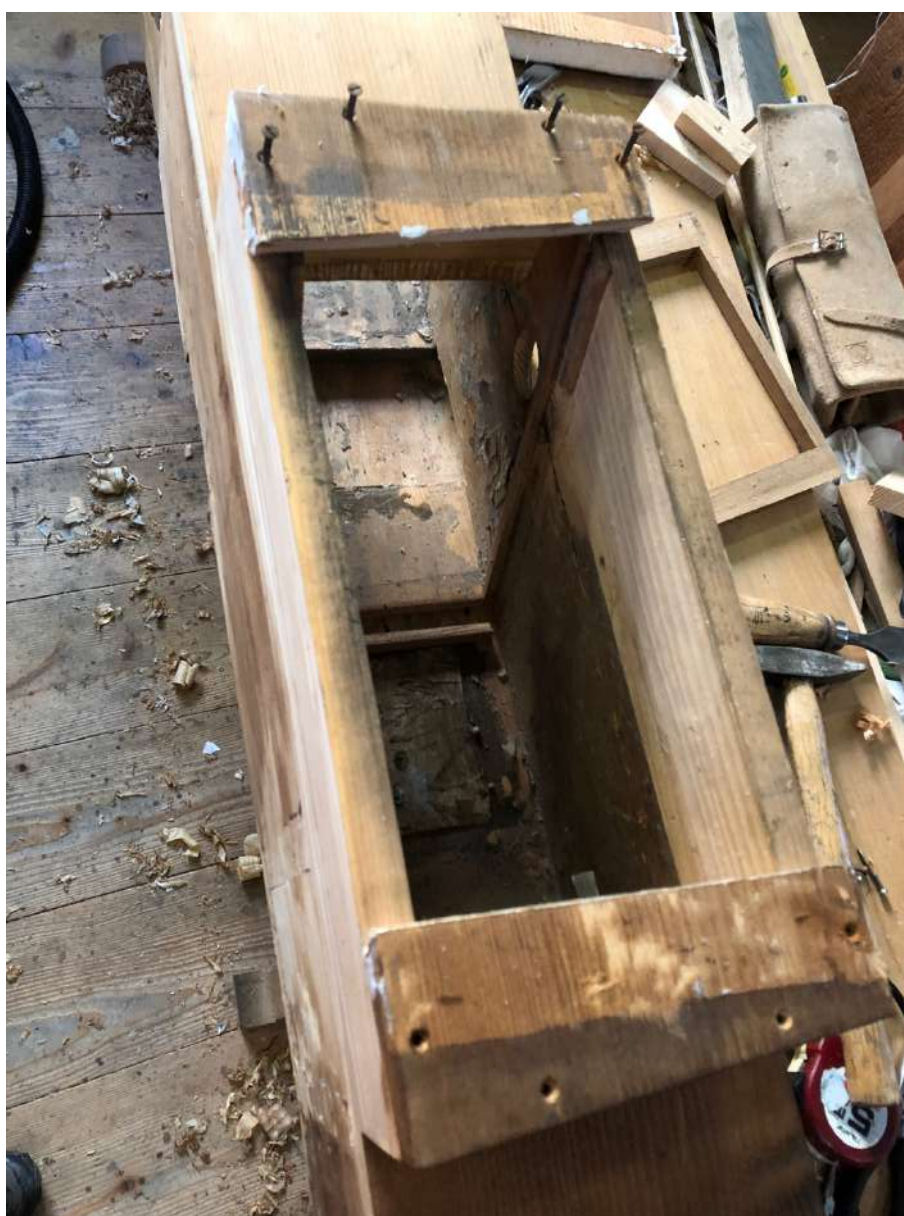
Le tremblant doux a également été revu. Le porte-vent est assez transformé à cet endroit. Il semblerait qu'une partie provienne de Kern. Dans le doute, quant à l'origine de certaines parties du tremblant, nous avons repris les parties existantes et les avons restaurées. Seul le ressort est neuf et plus proche de ce qu'aurait pu faire JAS. Il est très agréable et s'intègre bien dans la musicalité de l'orgue. Lors des tests effectués pour avoir le résultat escompté, il a été intéressant de voir l'impact du tremblant sur les jeux. En effet, tous ne réagissent pas de la même manière.

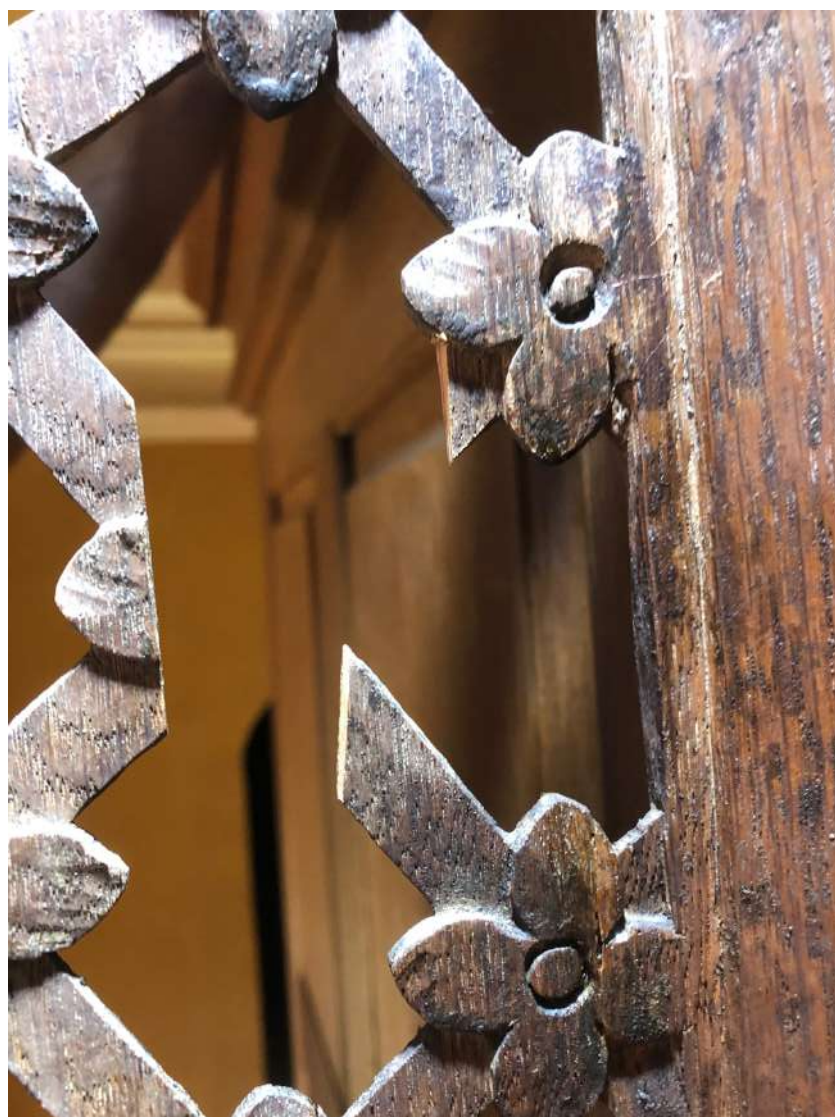
Quelques parties des jouées manquaient, nous les avons refaites directement sur place, selon les modèles, sans démonter les jouées. Elles avaient été fixées à l'aide de gros clous par Kern et auraient souffert en cas de démontage.

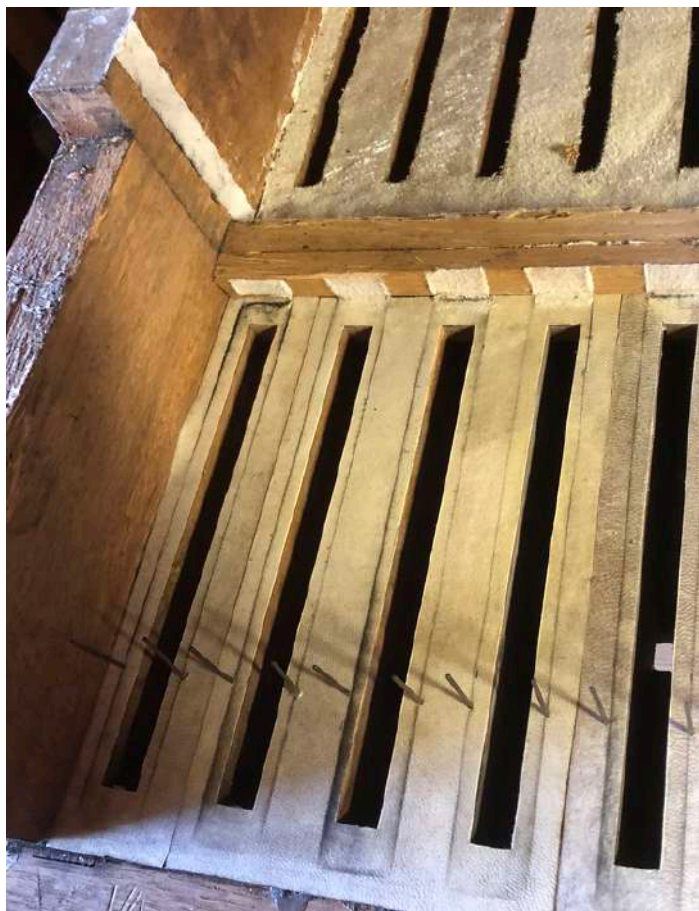
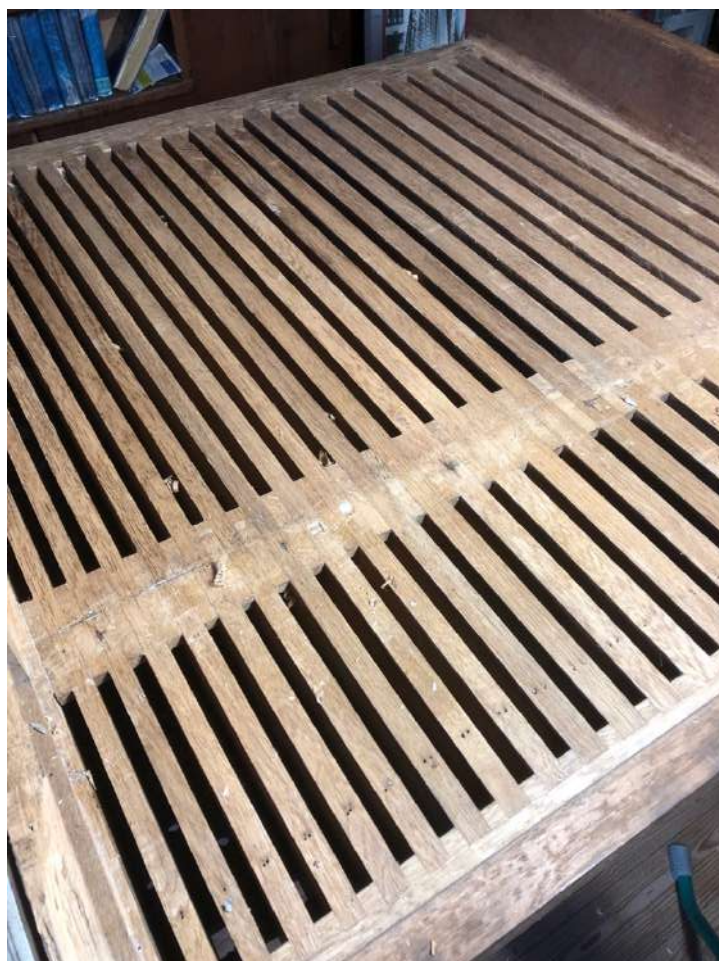
- a) Démontage de toutes les parties fixées sur la grille des sommiers. Kern avait utilisé des clous très gros afin de fixer les planches à bourses sur le cadre sans pré-perçage. Plusieurs fentes liées à ces clous étaient déjà visibles avant le démontage des pièces.
- b) Toutes les traces de colle de Kern ont été enlevées au rabot. Il a été très clairement reconnaissable quels travaux avaient été effectués en 1969, puisqu'il s'agissait des seuls endroits où il n'y avait pas de colle chaude. La colle utilisée par Kern était gluante sans avoir une bonne tenue pour la peau.

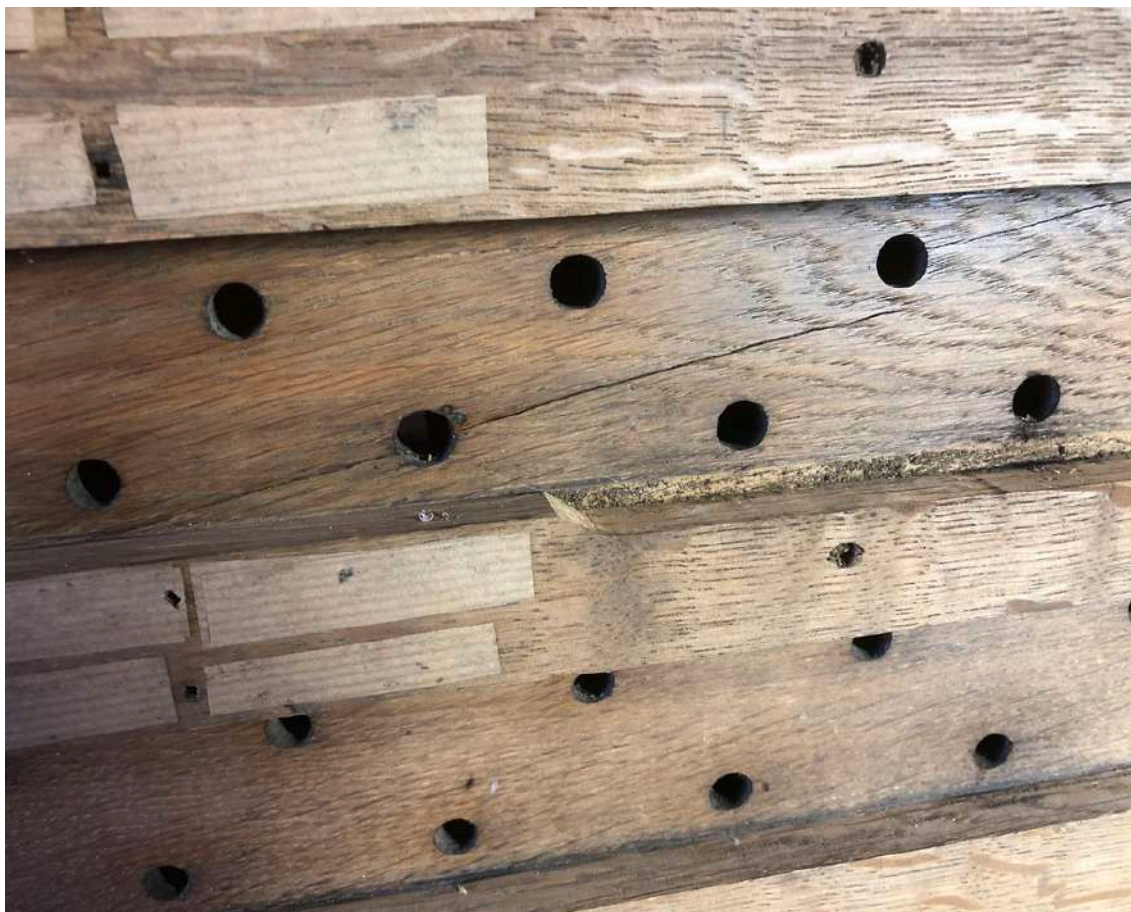
- c) La découverte essentielle, lors du démontage des pièces, furent que les barrages des gravures qui n'avaient pas été encollées par Kern. Cela nous permettait de faire une restauration en profondeur sans avoir à intégrer la problématique des colles modernes. L'influence néfastes de ces colles sur la tuyauterie était donc très limitée.
- d) Lors de la mise à nue des grilles et des cadres des sommiers, nous avons pu voir la qualité très moyenne du bois des tables des sommiers. Il y a un mélange de bois sur quartier ainsi que sur dosse. De nombreuses fentes (essentiellement visibles dans la dosse) furent trouvées, tant dans le sommier du grand orgue que sur celui de l'écho. Nous ne nous attendions pas à trouver ce genre de problème pour un facteur d'orgues connu pour la qualité du bois utilisé.

Les fentes sont certainement apparues après l'intervention de Kern sinon il aurait encollé les gravures. L'orgue a souffert des sécheresses en été et du chauffage trop puissant en hivers lors de manifestations diverses.

- e) Les réflexions ont été multiples et intenses pour trouver une solution quant aux fentes dans la table. La décoller pour la recoller ? très long, avec de nombreux risques d'abîmer plus encore les éléments restants. La remplacer ? nous enlèverions un élément essentiel dans la conservation du patrimoine.

Nous avons gardé la solution suivante qui consiste à donner la possibilité à la table de travailler. Pour cela nous avons utilisé des vis à tête ronde pour que la table soit bien plaquée contre la grille.

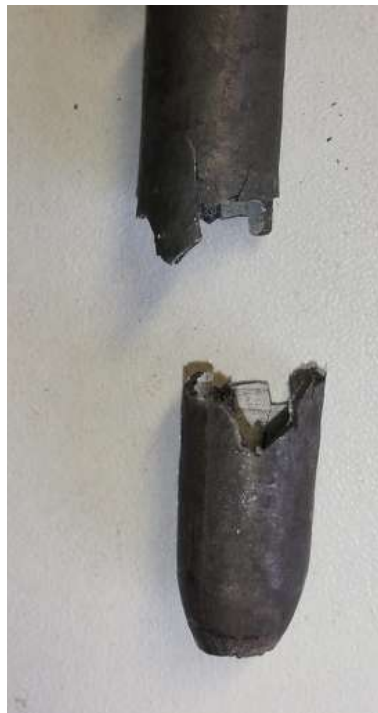
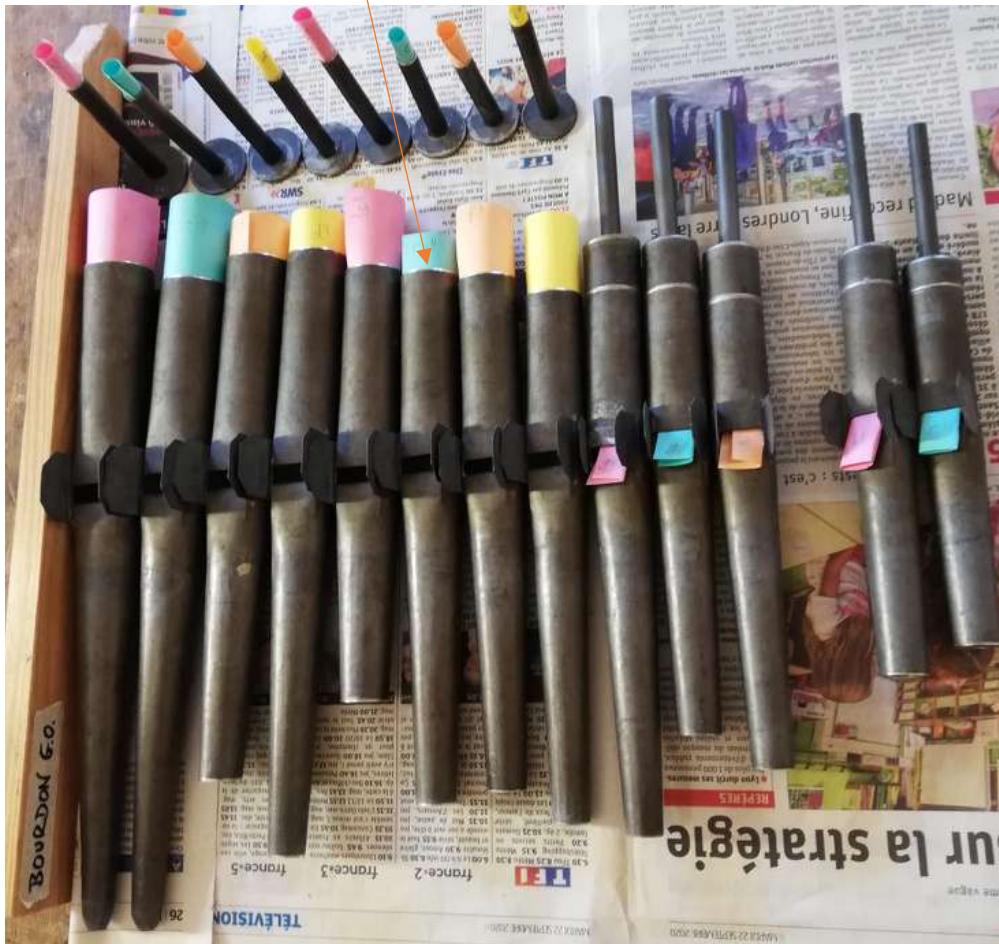
Visiblement les tuyaux de l'écho ont beaucoup souffert de l'oxydation avant la restauration de Kern : dans le bourdon par exemple 17 sur 25 pieds étaient munis des nouvelles pointes.

Les rallonges et les pointes des pieds de Kern furent coupées jusqu'à la moitié de la

soudure pour ne pas toucher le métal ancien.

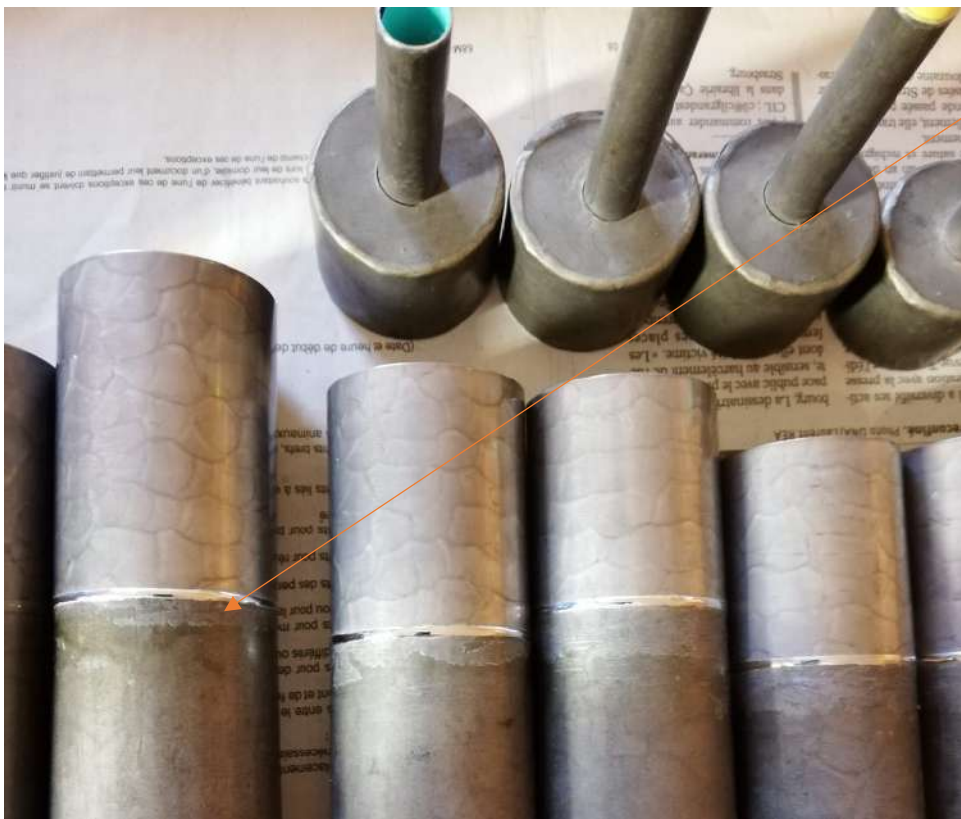
Des traces de vernis de Kern restant sur les tuyaux Silbermann furent nettoyés avec un chiffon légèrement grattant sans abimer la surface.

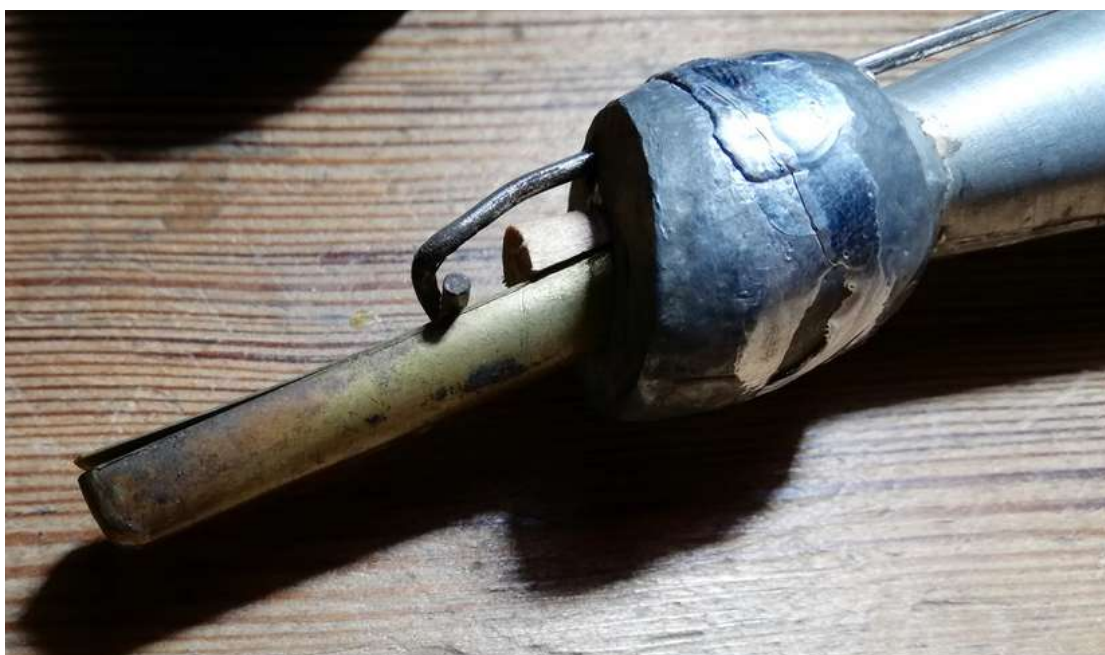
Lors de la restauration en 1969, Kern a enlevé beaucoup du plomb oxydé sur plusieurs noyaux entraînant une diminution de leur diamètre. Une couche de soudure a été appliquée à cette occasion pour retrouver le diamètre d'origine. La surface de cette soudure n'étant pas lisse et régulière, l'ajustement entre le noyau et le pied fut très moyen. Cette oxydation explique aussi l'absence d'un grand nombre de pieds.

Les rigoles de Kern (voir photo ci-dessous) dans l'octave grave sont remplacées par des rigoles en copie du cromorne de Marmoutier. Les noyaux retrouvent alors leur perce de l'origine, qui était réduite pour les rigoles Kern plus étroite par des violents coups de tournevis.

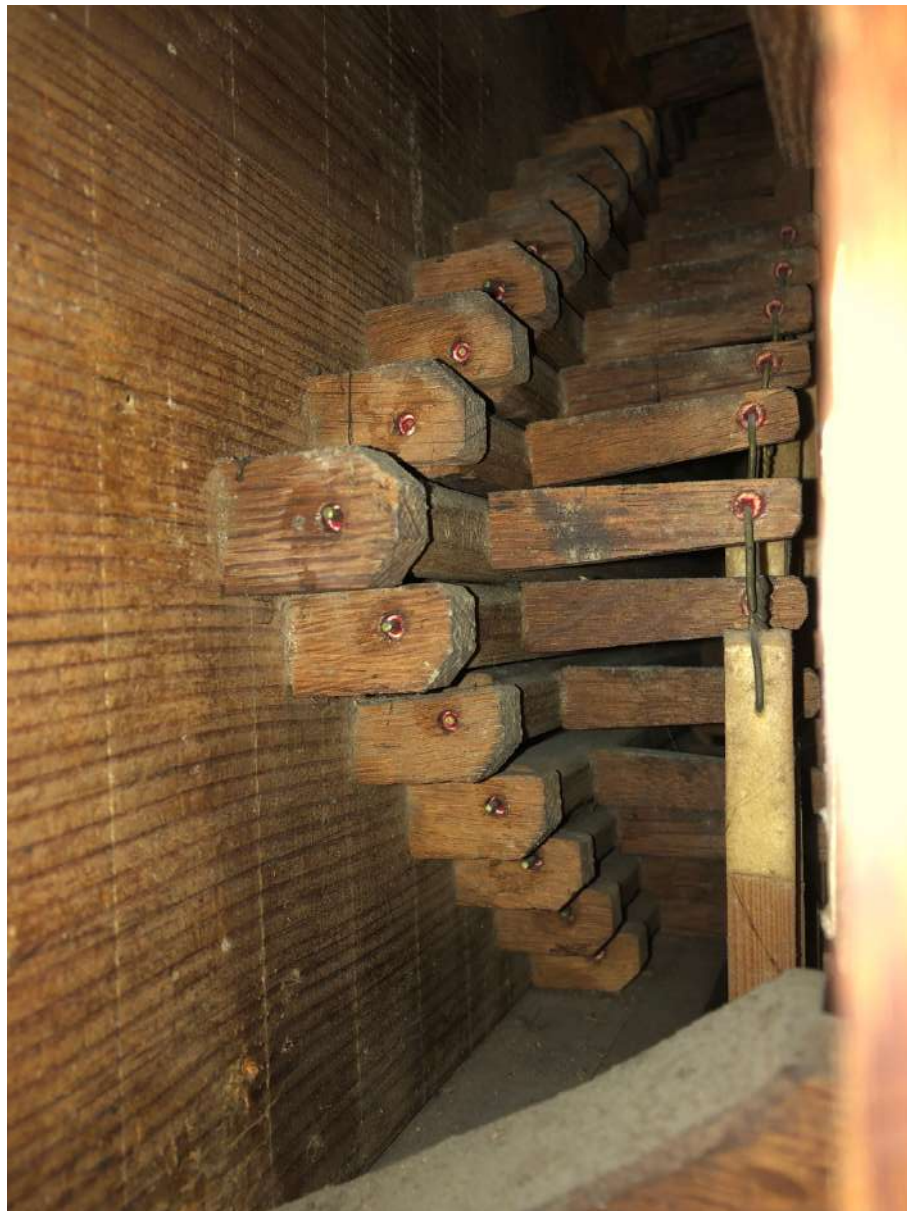
L'abrégé du grand orgue est de JAS. Il est dans un bon état de conservation. Kern a placé du

casimir dans les crapaudines et dans les bras des rouleaux afin de limiter le bruit. Nous avons décidé en réunion de commission, de laisser les éléments de casimir en place puisqu'ils étaient en très bon état. Les enlever, aurait signifié de décoller les crapaudines et les bras et d'installer des bouchons dans les trous agrandis, puis de devoir repercer le trou adapté. Ce travail long et fastidieux, avec un risque de casse évident, n'engendrerait que peu d'évolution quant à l'état historique de l'objet tout en créant une gêne potentielle pour certains musiciens.

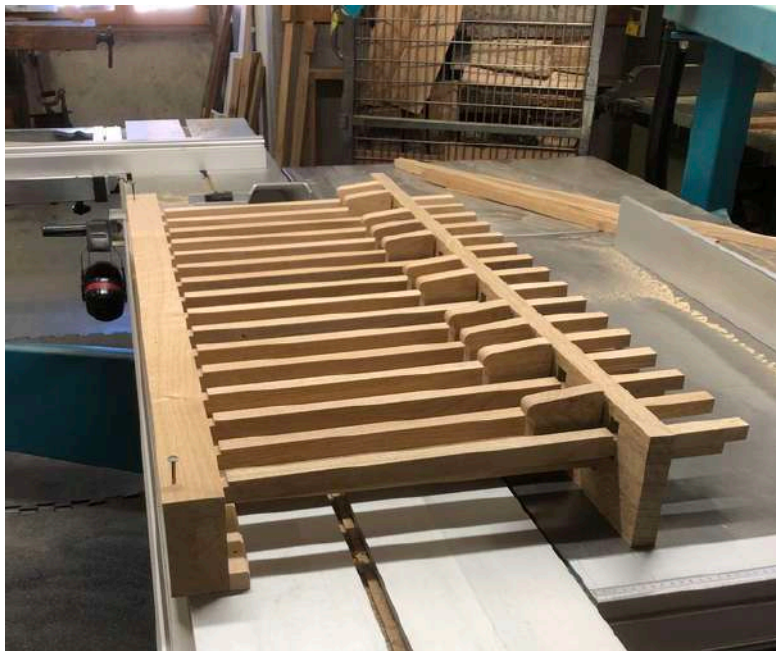
Seul le panneau sous la console de Kern a été transformé fondamentalement. Le pédalier passant d'une étendue de 25 à 27 notes, il a fallu faire la découpe pour placer le nouveau cadre. Nous avons diminué le panneau de Kern de manière à ce que le panneau soit centré dans le cadre.

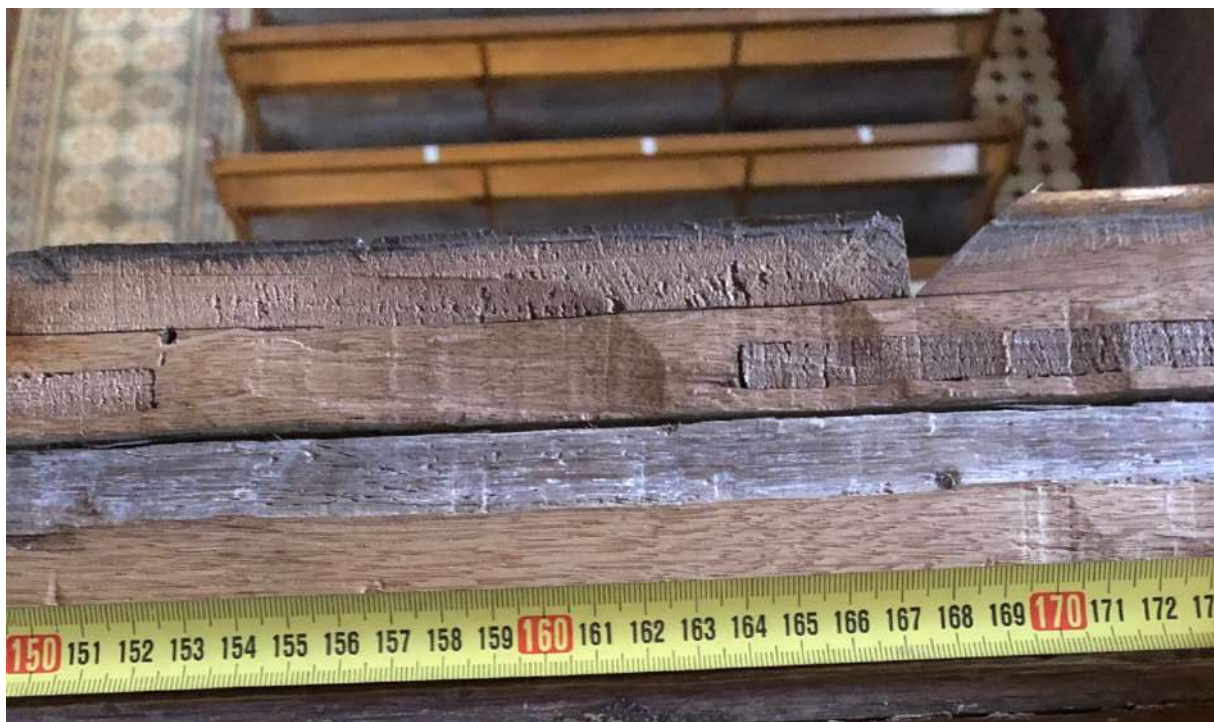
En enlevant, lors du démontage, les plaintes placées sur le dessus de la balustrade (*misent en place vraisemblablement au 19<sup>ième</sup> siècle*), nous avons pu trouver l'emplacement exact des mortaises et des restes de tenons de l'ancienne structure supérieure. La hauteur de la partie neuve étant quant à elle, définie par les reliquats encore existants, située au centre de la tribune. Des traces sur le mur de part et d'autre de la tribune ont confirmé la hauteur estimée.
