ISSY-LES-MOULINEAUX

Chapelle de l'Hôpital Corentin-Celton
51, rue Guynemer 92130 Issy-les-Moulineaux

Orgue non classé, appartenant à la commune

Issy-les-Moulineaux - Orgue de la chapelle de l'Hôpital Corenton-Celton

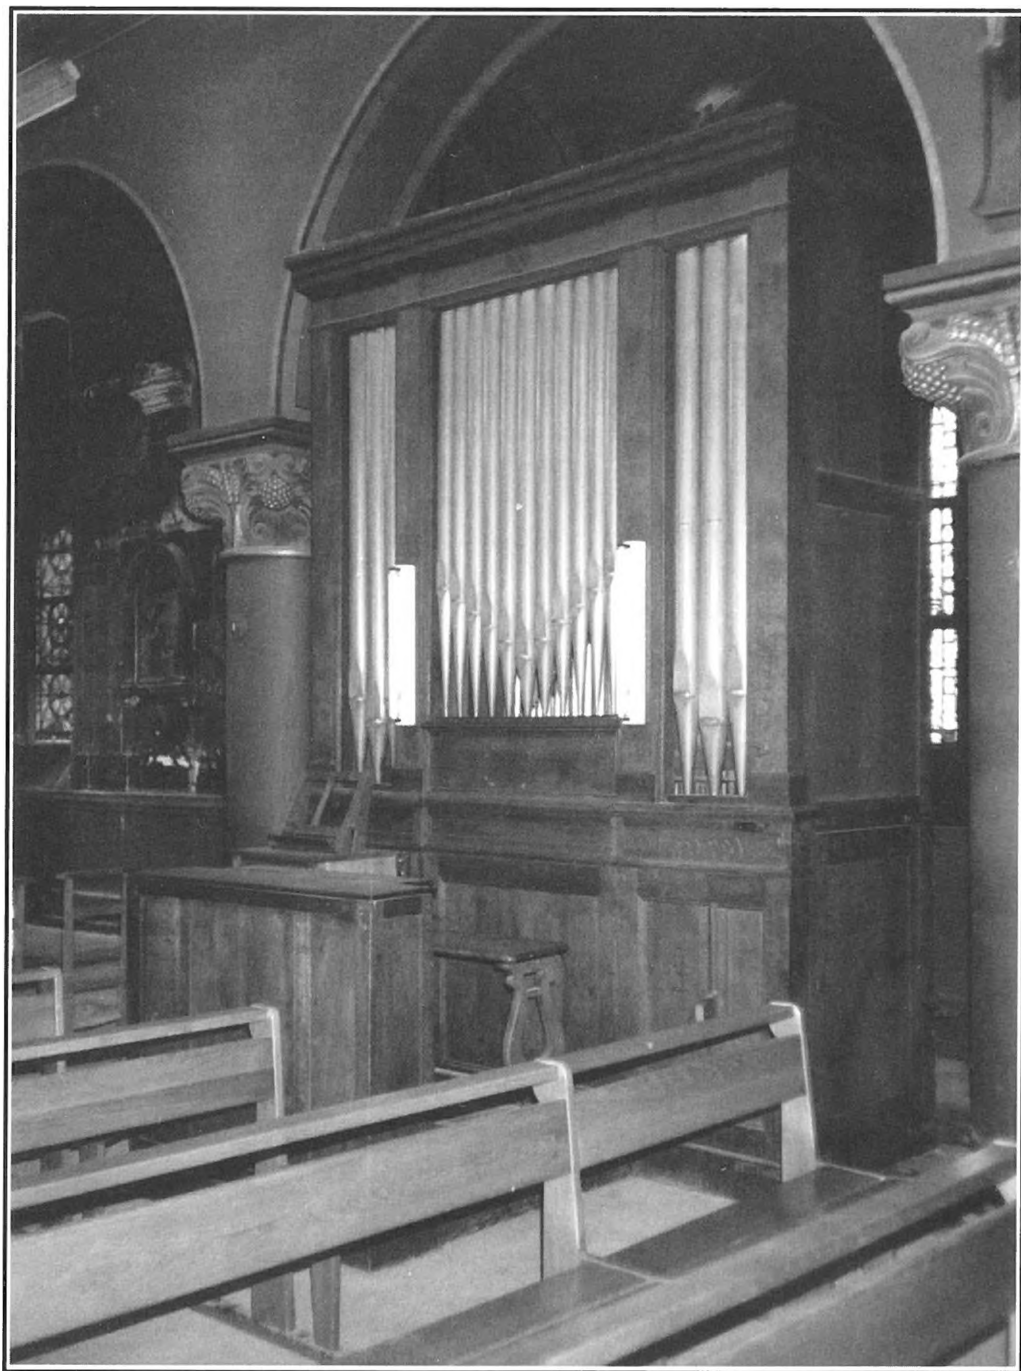
— Buffet : état général assez précaire, assemblages disjoints, panneaux arrière (mal) remplacés, plafond disparu, dispositif d'éclairage hideux.

— Soufflerie : ventilateur usé à remplacer, peaux du réservoir desséchées (surtout aux aînes), portevent à vérifier, postages en plomb à refixer.

— Sommier : étanchéité des gravures à vérifier ; table, registres, chapes à dresser ; bourses à refaire ; peaux des soupapes à remplacer ; ressorts des soupapes à égaliser.

— Tuyauterie : très sale, elle est à nettoyer entièrement. Les tuyaux en bois doivent être vérifiés, les tampons regarnis en peau neuve. La tuyauterie en métal a besoin d'être débosselée et les calottes du Bourdon regarnies en papier. Les bouches semblent très peu retouchées et devront être particulièrement respectées dans le cas d'une restauration éventuelle.

Moyennant une dépense relativement peu élevée, il pourrait être restauré et pourrait ainsi s'intégrer à la vie culturelle et musicale si souhaitable en milieu hospitalier.
