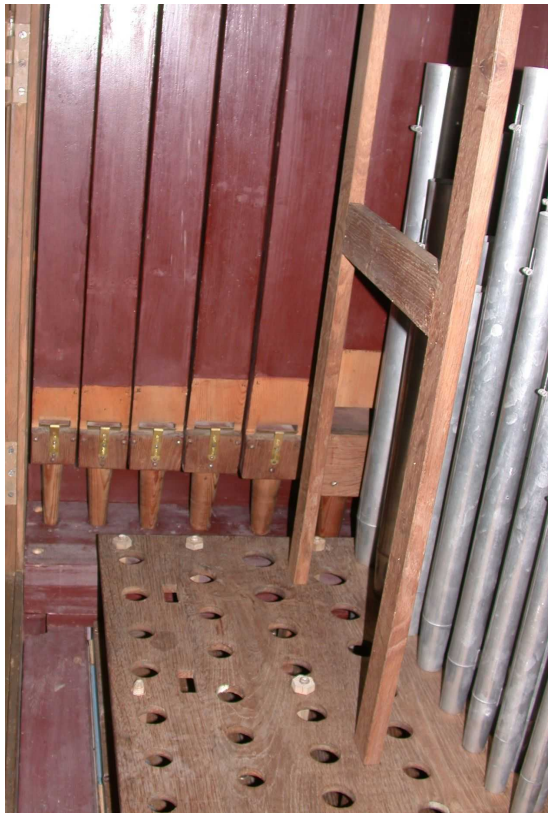
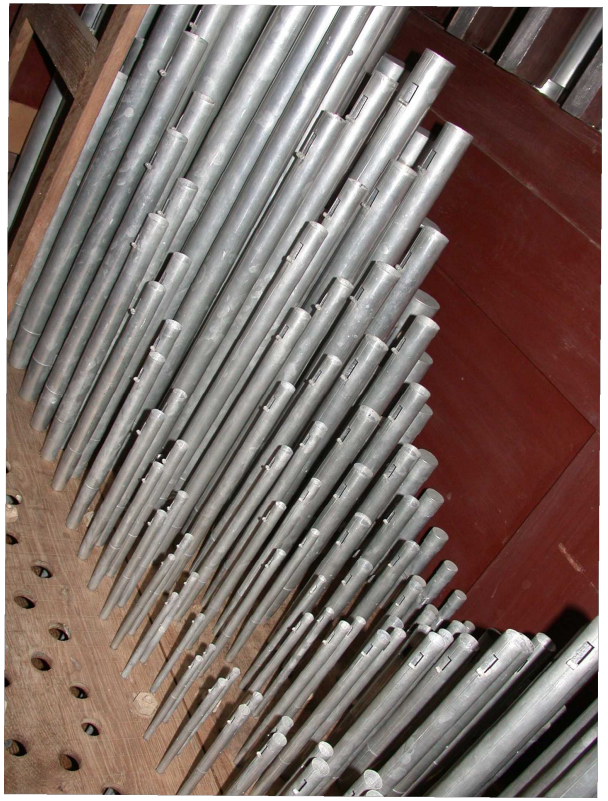
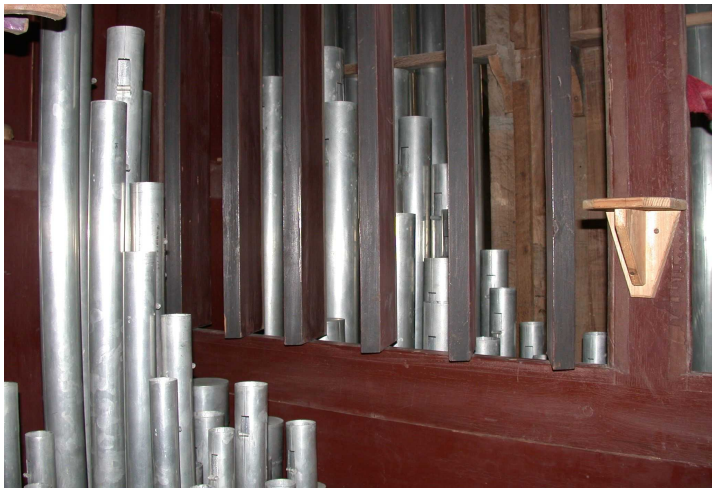
La semelle de l'instrument était très attaquée et nous avons reconstruit cet ensemble avec beaucoup de soins car tous les éléments mécaniques y sont fixés. Une ventilation interne va, maintenant, contrarier la progression des champignons.

Les travaux d'étanchéité ont permis de retrouver une belle et puissante sonorité avec la magnifique tuyauterie de Debierre
