MANUFACTURE D'ORGUES  
JEAN-CHRISTIAN GUERRIER & ASSOCIÉS  
*Maîtres facteurs d'orgues*  
1, rue des Seigneurs 68960 WILLER

### Restauration de l'orgue

*Jean André Silbermann  
de Saint Quirin*

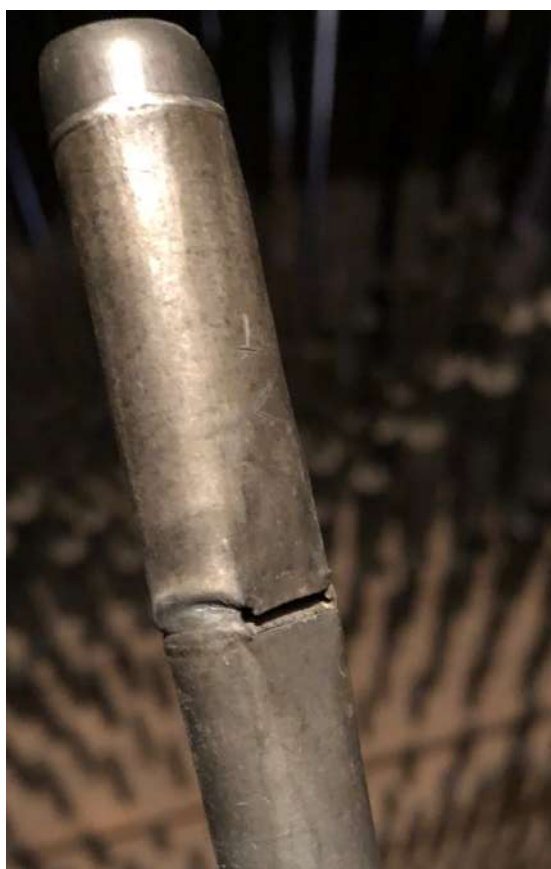
- Façade : Les proportions et l'alliage ne correspondent pas à l'origine
- Plein-jeu : Les tailles, l'alliage, la composition des rangs, les hauteurs de bouche et en résultat la sonorité ne correspondent pas à l'origine
- Rallonges et pointes des pieds : L'alliage et les épaisseurs ne correspondent pas aux tuyaux d'origine. Les rallonges trop dures ont provoqué des dégâts au niveau de la bouche lors de l'accord. Le vernis appliqué par Kern s'enlève et risque de boucher les lumières.

L'objectif de la restauration des tuyaux était de retrouver et d'assurer le bon fonctionnement avec le moins d'interventions possible. Environ 2/3 de la tuyauterie était plié ou écrasé à côté des bouches. Si le métal était trop fragilisé, des soudures de support étaient inévitables.

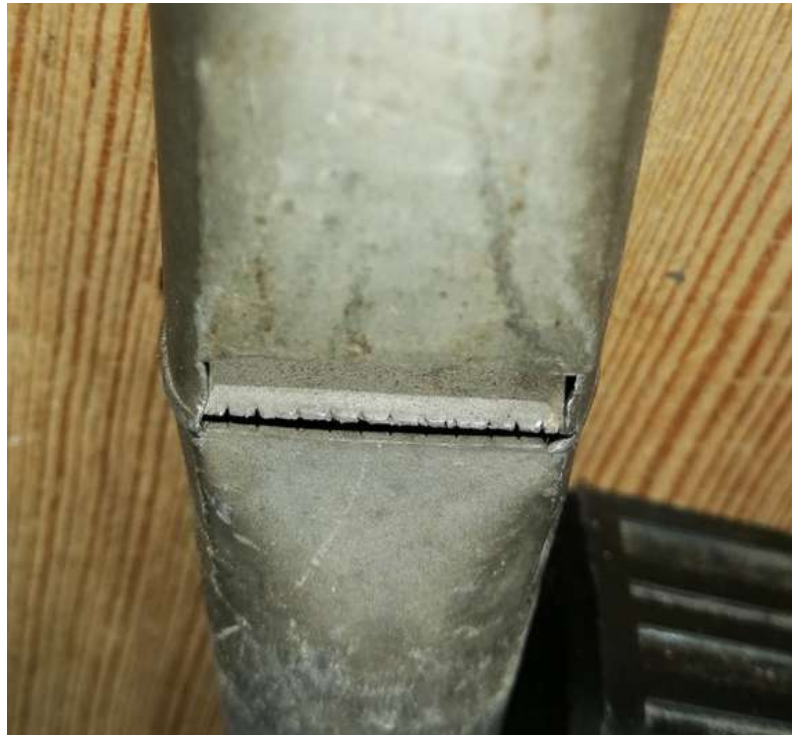
Visiblement les tuyaux de l'écho ont beaucoup souffert de l'oxydation avant la restauration de Kern : dans le bourdon par exemple 17 sur 25 pieds étaient munis des nouvelles pointes.

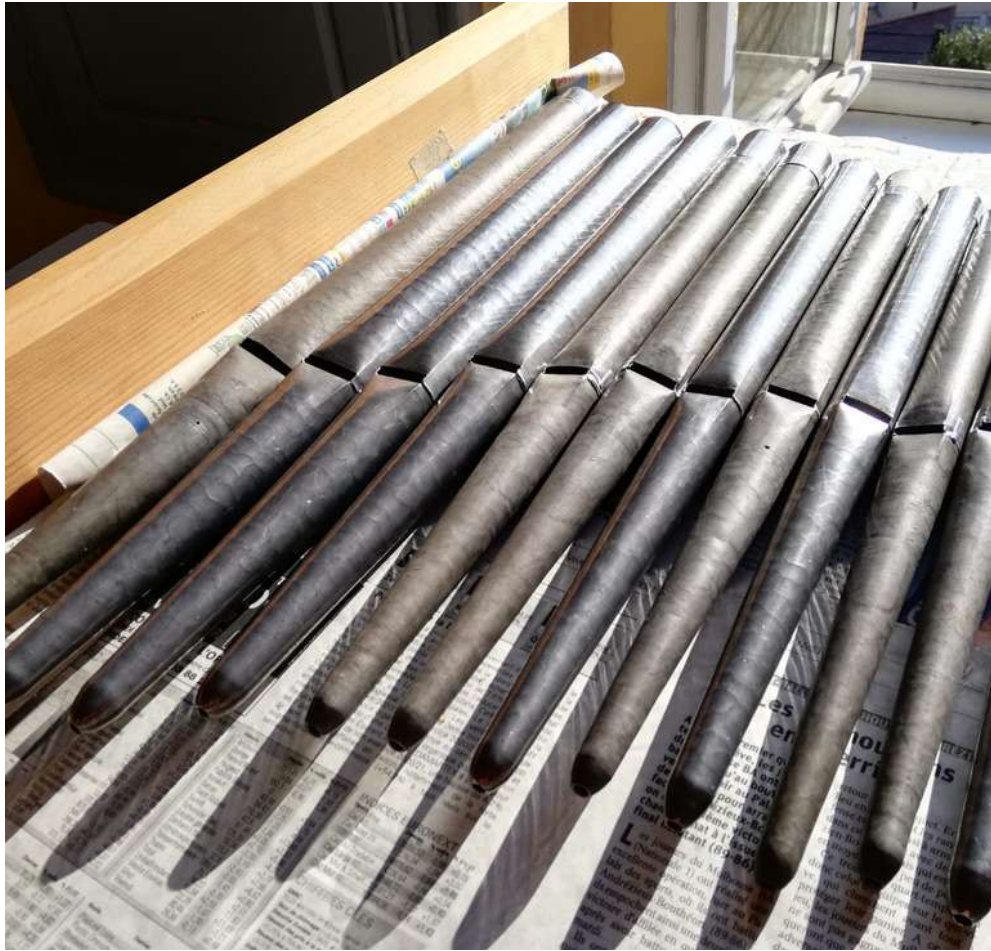
On n'a pas de certitude pour les longueurs des cheminées, mais en utilisant le rapport le plus grand retrouvé entre le diamètre du tuyau et la longueur de sa cheminée sur les éléments encore existants dans l'orgue, extrapolé pour le plus grand tuyau, celui-ci passe tout juste en dessous de la chape du cornet. On peut alors supposer que la relation  $l(\text{cheminée})/d(\text{tuyau}) = 3,47$  correspond à la longueur d'origine.

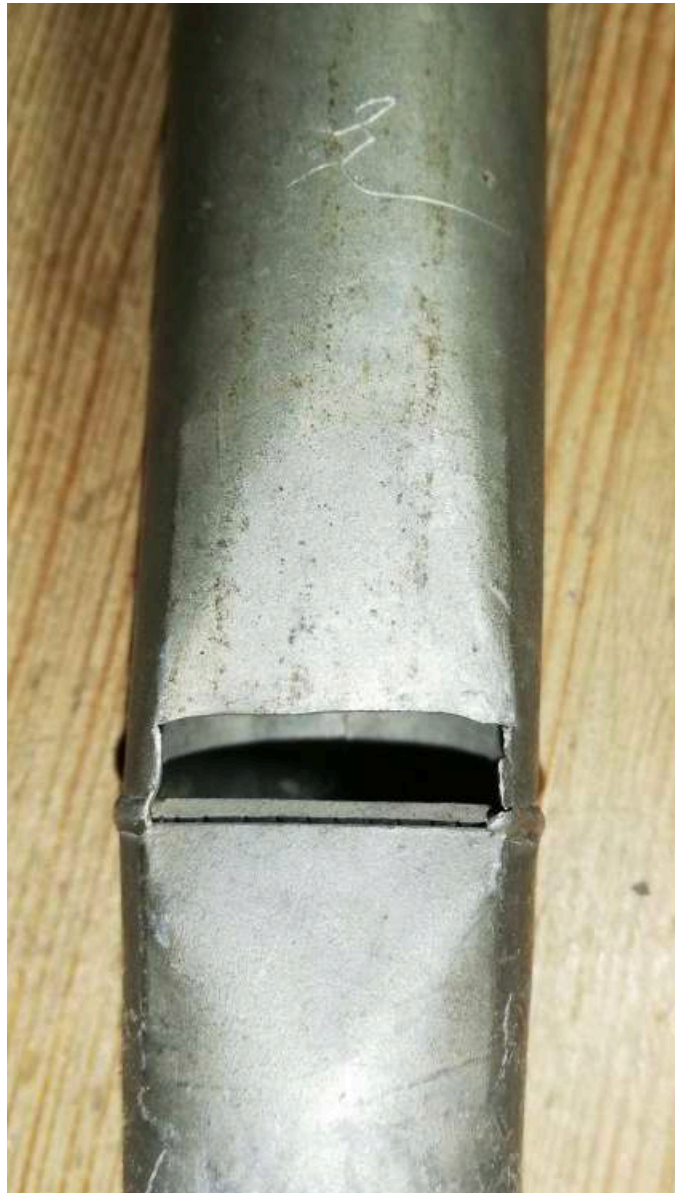
À cause des bouches plus haute que chez Silbermann, la sonorité est certainement plus douce et plus flutée que dans l'instrument initial. Cet effet se renforce encore après avoir redressés tous les tuyaux abimés au niveau de la bouche.

Plusieurs tuyaux bouchés ont gardé leur longueur de corps d'origine parce qu'ils étaient décalés lors du changement de diapason avant la restauration de Kern. Le diapason chez Silbermann de 392 Hz à environ 16°C devrait alors être retrouvé, si la longueur d'origine des cheminées est restituée, avec la pression correspondante.

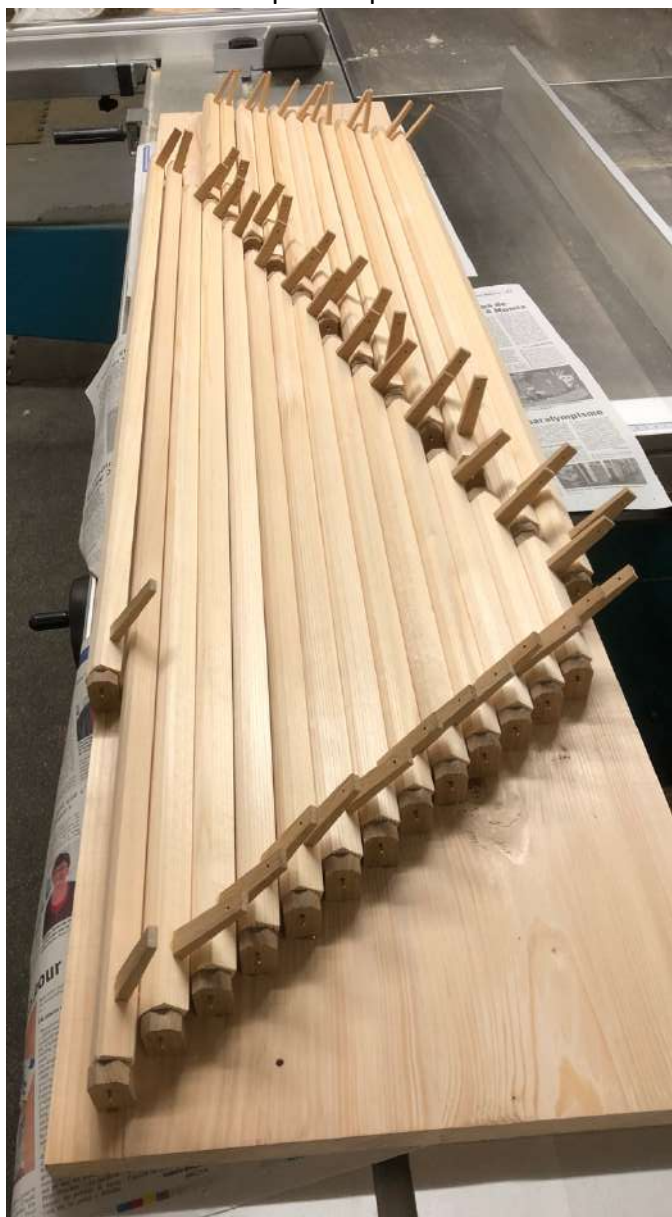
Les balanciers de Kern ont pour cela été transformés. Le trou de passage de la tige filetée a été fermé dans les balanciers et un crochet en laiton y a été placé afin de pouvoir entraîner la vergette.

Suite à ces transformations, le pédalier ne peut donc plus être sorti.

La mécanique des jeux du manuel est encore de JAS non modifiée. Elle fut nettoyée, tant les tirants, les rouleaux et les balanciers. Les axes ont été redressés afin de limiter très sensiblement le frottement.

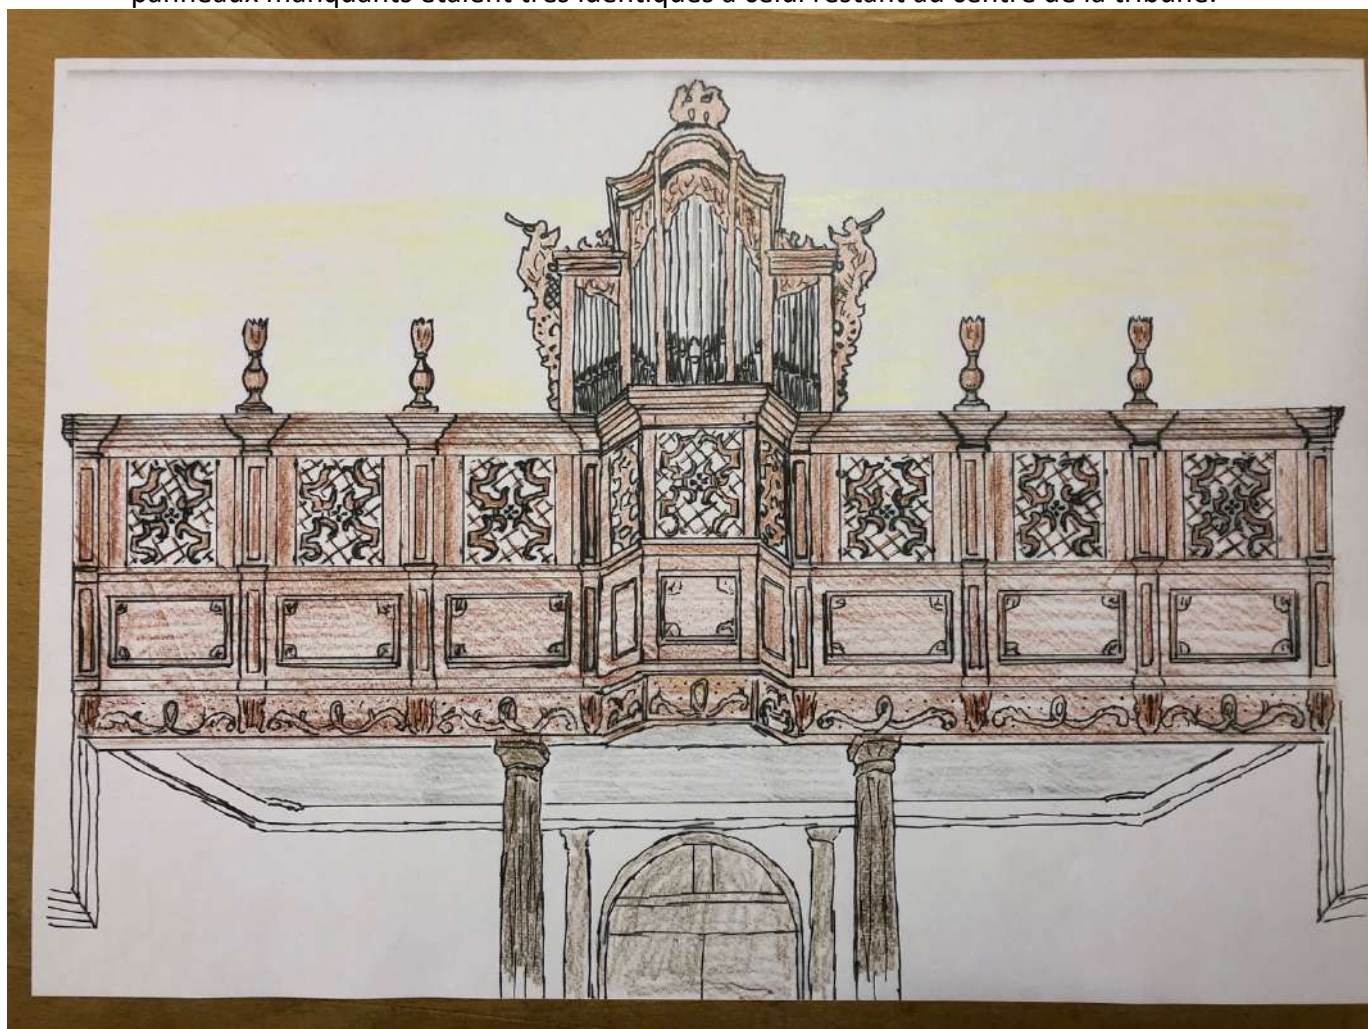
En menant les premières réflexions à l'aide de schémas et des mesures trouvées sur place, nous avons trouvé que l'ouverture entre deux montants avait la même dimension que la partie saillante du panneau central restant. Il était donc très légitime de penser que les six panneaux manquants étaient très identiques à celui restant au centre de la tribune.

En accord avec le technicien conseil et le conservateur de la DRAC, nous avons apporté un petit changement sur quatre d'entre eux en plaçant une fleur centrale différente du modèle existant. Nous avons donc une succession de panneaux légèrement différents : le premier une fleur différente, puis une fleur identique, puis différente, puis le panneau central, puis différente, et ainsi de suite.

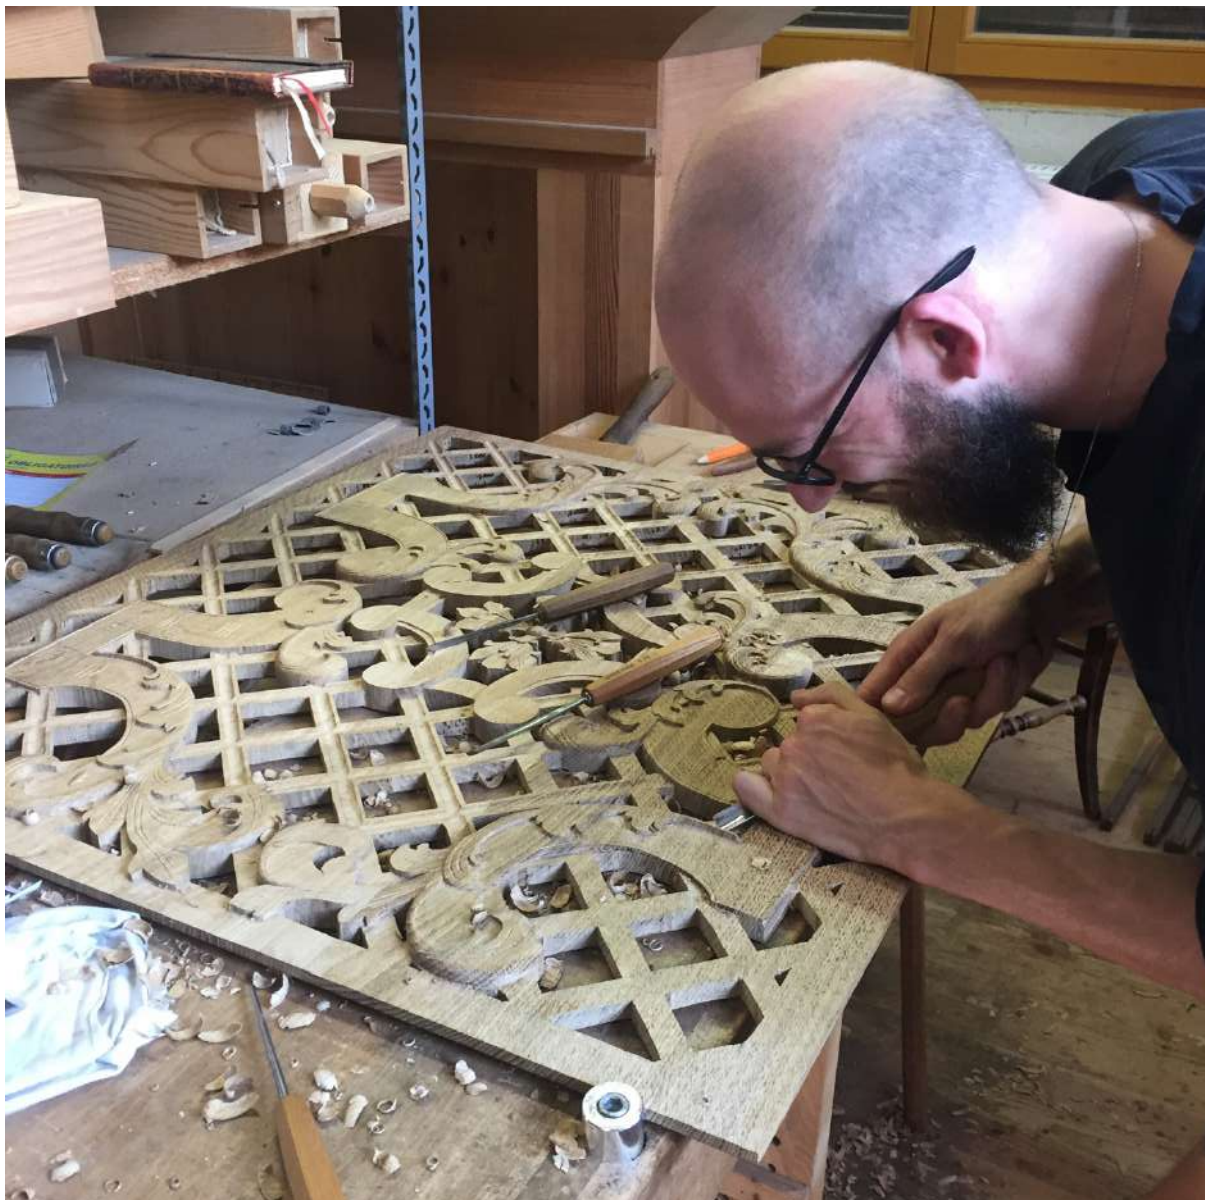
Lors des réflexions concernant la construction de la partie supérieure de la balustrade, la question s'est posée sur la manière d'aborder les traces des coups de haches, occasionnés lors du démontage et qui sont bien visible. Les enlever aurait signifié un démontage, du moins partiel, de l'ancienne balustrade. Ce qui aurait engendré des dégâts irréversibles. D'autre part, nous aurions dû raboter la partie supérieure des deux traverses démontées, pour coller des parties neuves. Des traces et témoins essentiels pour la transmission future et la conservation d'un élément historique aurait été supprimés sans apporter d'avantage à l'objet, sauf celui de correspondre à certains critères esthétiques. Nous avons fait le choix, en accord avec tous les représentants de la commission, de garder la partie ancienne comme elle était sans y apporter une restauration autre que celle absolument nécessaire.

Nous avons aussi fait le choix, en accord avec les représentants de la DRAC, les propriétaires et les affectataires de ne pas teinter le bois neuf. Nous l'avons laissé prendre une belle couleur pendant un an, puis un vernis à l'alcool légèrement teinté a été appliqué.

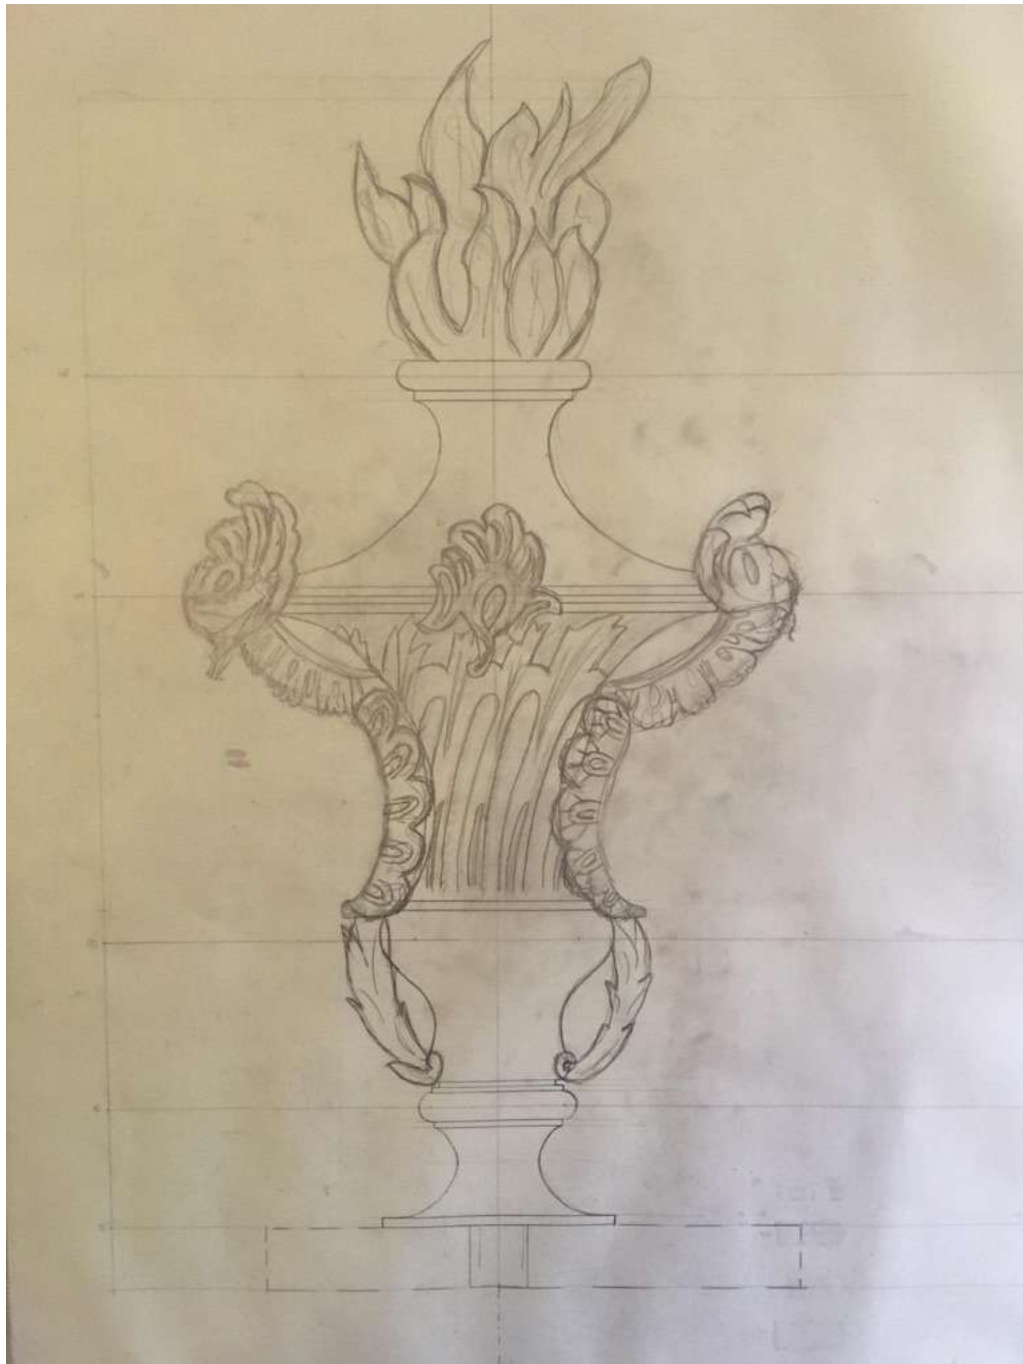
Ils ont fait l'objet de nombreuses discussions et d'échanges... Christian Lutz a finalement proposé un modèle qui se trouve au musée du château de Luneville qui a créé un consensus rapide. Après une visite sur place, avec Josef Poldrack, qui les a réalisés et Frédéric Hannezo, le président de l'association des amis de l'orgue, nous avons fait des ébauches afin de clarifier et simplifier un peu les lignes. A l'aide du croquis proposé par Josef Poldrack, la commission a accepté cette proposition à l'unanimité.
